Salotto viaggiante

Oltre al lavoro di restauro completo, ripercorriamo lo sviluppo del mix di idee e fantasie, del tecnico Roberto Restelli e del cliente commerciante in arredi di interni, che ha portato alla realizzazione, da parte di Alfa Delta, di questa affascinante “special”.

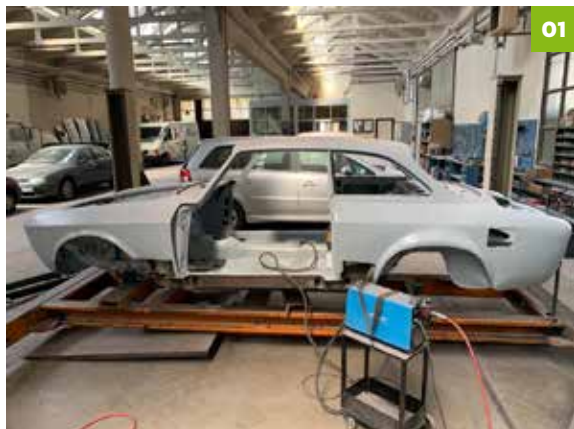
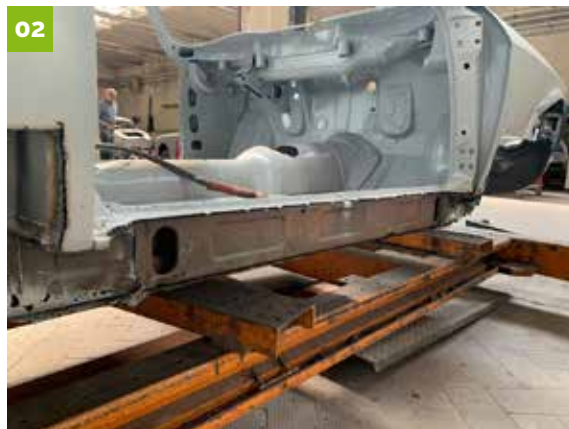
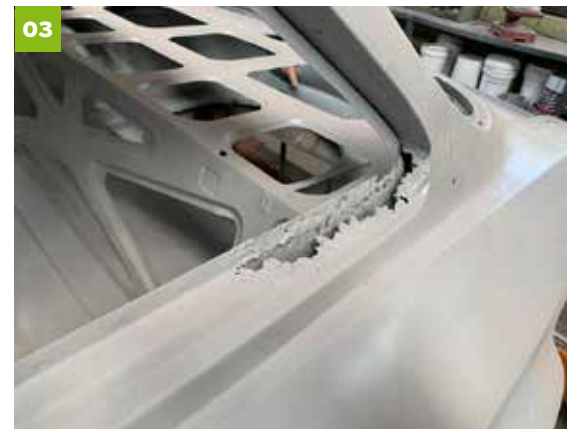
01, 02, 03: Dopo la sverniciatura la scocca è stata fissata su un piano dima per verificare l'entità dei danni e poter iniziare i lavori di lattroneria con la certezza di mantenere l'allineamento.

Dopo lo smontaggio completo della vettura, sono stati asportati i fascioni sottoporta per verificare lo stato di corrosione della parte interna dei longheroni, area notoriamente critica su vetture d'epoca esposte agli agenti atmosferici. Quindi la scocca nuda è stata sottoposta a termosverniciatura, trattamento termico atto a rimuovere tutti i materiali dai lamierati, strati di vernice e protettivi vari,

che termina con una sabbatura leggera per rimuovere i residui senza compromettere le forme e la consistenza degli stessi, soprattutto nelle aree intaccate dalla corrosione. La scocca è stata poi posizionata sul banco dima, presso la Carrozzeria 2000 di Cerro Maggiore, in modo tale da poter eseguire la verifica approfondita dello stato dei lamierati e le successive lavorazioni necessarie con la garanzia del mantenimento del corretto allineamento. La verifica ha confermato che la corrosione aveva intaccato la parte inferiore della scocca, anche se fortunatamente in misura inferiore ai timori, e superficialmente in alcuni dei punti tradizionalmente più a rischio, come la parte superiore della curvatura dei parafanghi e la cornice dei vetri posteriori. I fondi anteriori sono stati sostituiti mentre

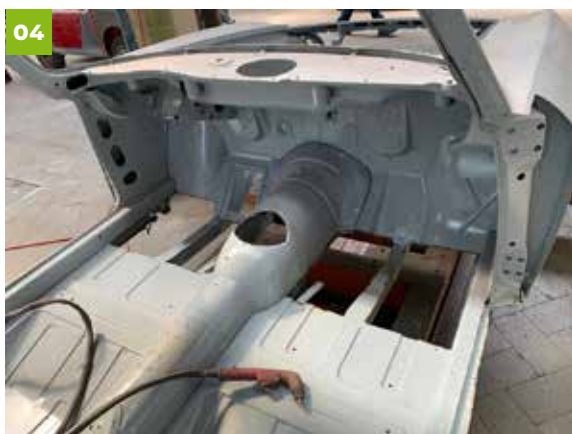
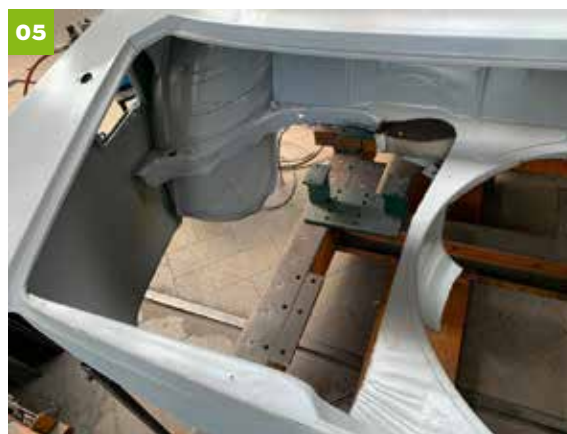
04, 05: La prima fase riguarda l'asportazione delle parti di lamiera irrimediabilmente intaccate dalla corrosione.

quelli posteriori, sani tranne per qualche piccolo accenno di corrosione sanificato con riporto di materiale, sono stati ripristinati e mantenuti. I fascioni sottoporta sono stati sostituiti, dopo aver risanato la parte interna dei longheroni, così come il fondo del baule posteriore e il cofano posteriore, mentre nell'ottica di conservare il più possibile l'originalità della vettura, le altre parti che presentavano accenni di corrosione sono state ripristinate tramite la sostituzione di porzioni di lamiera, tranne la sostituzione dell'intero parafango posteriore sinistro. Terminato il lavoro di latorneria si è proceduto alla prova di montaggio delle parti mobili, portiere e cofani, e smontabili, come gruppi ottici, mascherina e fregi vari, per verificare accoppiamenti e arie necessarie al movimento.

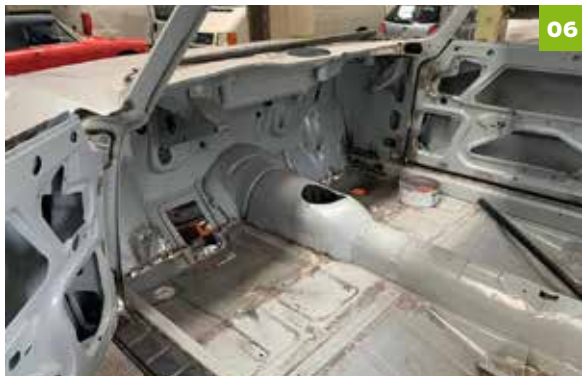
06

06, 07, 08, 09, 10, 11: Quindi sono state saldate le porzioni di lamiera nuova nelle aree in cui i danni erano di minore entità, mentre le aree ampiamente danneggiate hanno richiesto la sostituzioni di parti di carrozzeria, tra cui parafango posteriore, fascioni sottoporta, piano superiore scalino e fascia inferiore anteriore, cofano posteriore.

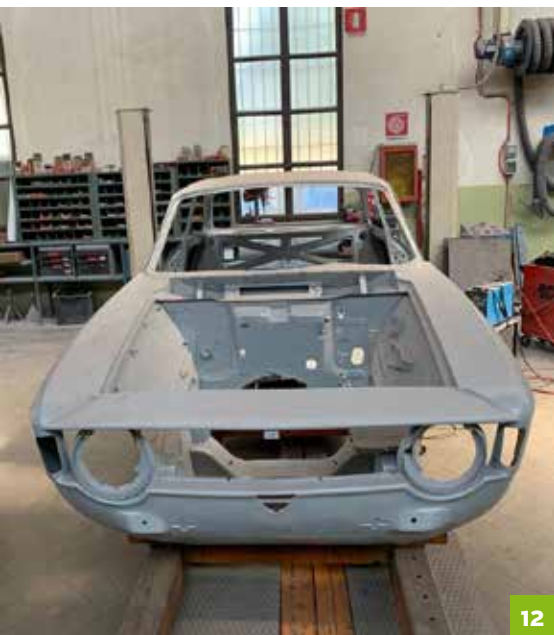
12

12: La scocca preparata per la verniciatura.

Terminata la verifica i particolari sono stati smontati e si è proceduto alla preparazione della scocca, e delle parti mobili separatamente, per la verniciatura. Tutte le superfici sono state accuratamente pulite con un prodotto sgrassante per eliminare i residui delle lavorazioni precedenti, quindi dopo un leggero strato di fondo epossidico protettivo è stato steso, sulle parti interessanti dai lavori di lattoneria, un leggero velo di stucco poi lisciato con carta abrasiva a grana 400 e 500. A questo hanno fatto seguito due strati di fondo, epossidico e catalizzato, lisciati con vari passaggi con carta abrasiva fino alla grana 800, in modo tale da garantire l'allineamento perfetto delle superfici e l'eliminazione di qualsiasi imperfezione. Dopo avere sigillato con apposito mastice l'accoppiamento dei

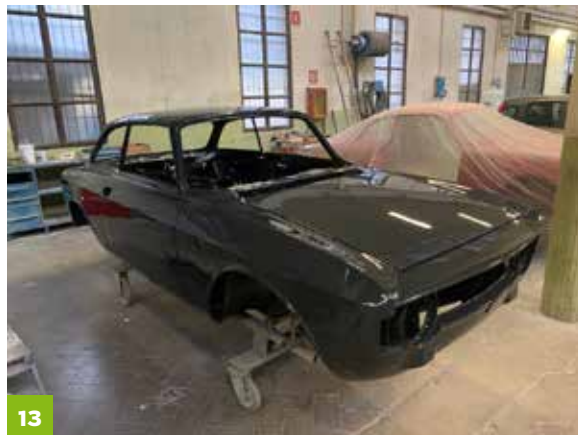
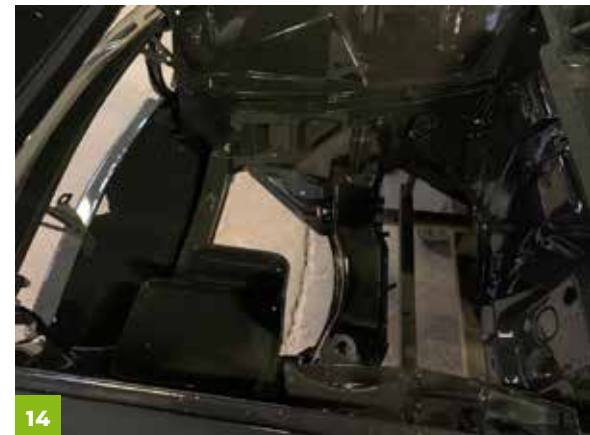
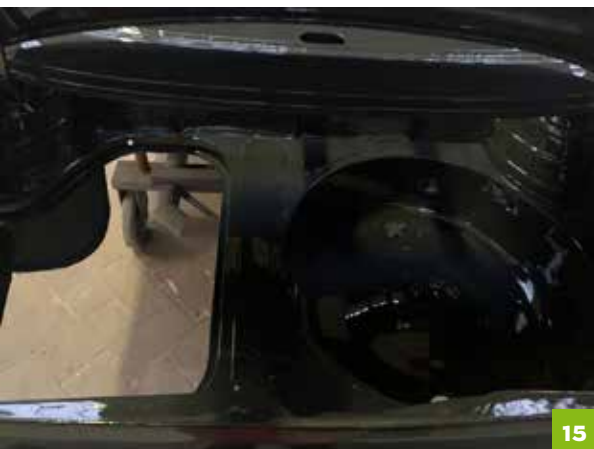
13, 14, 15: Scocca e parti interne verniciate con lo stesso colore "Antracite".

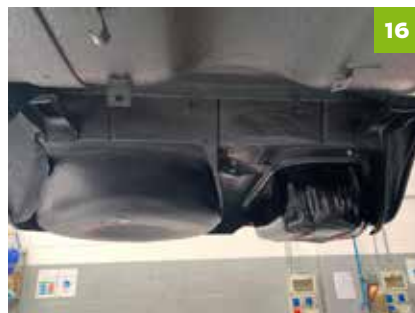
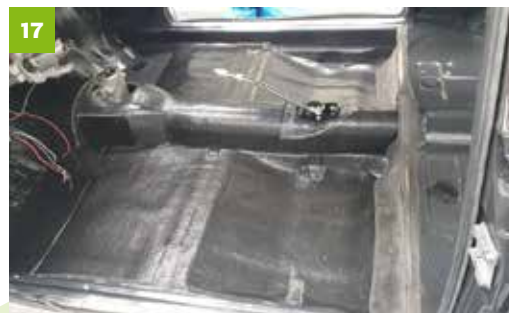
16, 17: La parte inferiore della scocca è stata coperta con un prodotto prodotto protettivo silconico, mentre sul pavimento all'interno dell'abitacolo sono stati incollati i pannelli protettivi e fonoassorbenti.

lamierati, del fondo con tunnel centrale e le parti scatolate laterali, sulla parte inferiore della scocca e dei passaruota è stato steso un leggero strato di materiale protettivo siliconico, mentre sul pavimento all'interno dell'abitacolo sono stati nuovamente applicati i pannelli catramati che assolvono al compito di isolanti acustici. Per il colore la scelta del cliente si è orientato su un particolare "Antracite" riportato nel catalogo Alfa GT in un periodo successivo a quello della Veloce, del quale sono stati dipinti pochi esemplari di vetture. Quindi si è passati alla verniciatura, con due strati di vernice in rapida successione, asciugati prima con passaggio in forno e poi lasciati cristallizzare per una settimana prima della lucidatura finale, con un primo passaggio leggero con macchinetta e successivamente manuale.

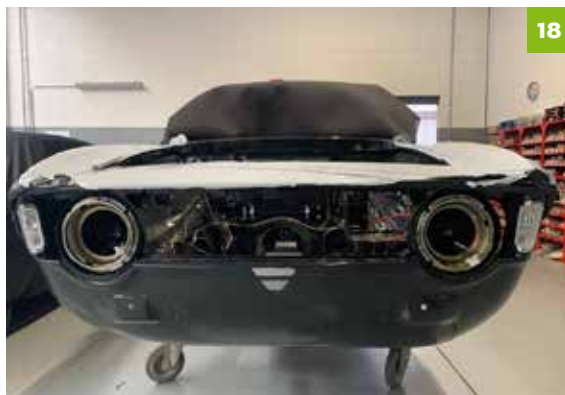
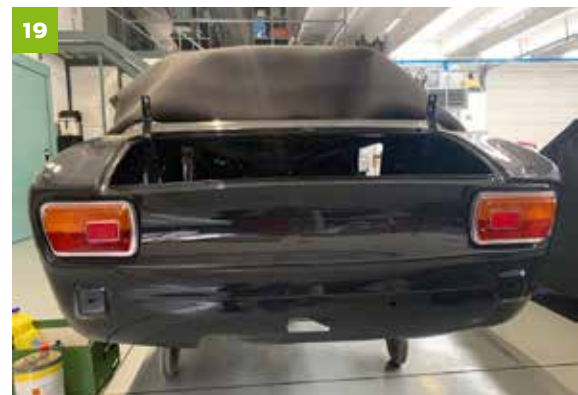
18, 19: Inizia la fase di assemblaggio, con il montaggio dei vari particolari e l'applicazione degli impianti.

La scocca è quindi tornata presso l'officina Alfa Delta, dove nel frattempo era stata preparata la parte meccanica, per l'assemblaggio. Oltre al motore 2.0 litri, preparato in versione Gruppo 2 ma con alberi a camme e fasatura adeguate ad un utilizzo stradale e una potenza da 175 CV, e la trasmissione con differenziale autobloccante, è stato montato un assetto sportivo, utilizzando i bracci originali rigenerati ma ammortizzatori Bilstein, e un kit OKP per l'impianto frenante con dischi freno autoventilati da 272 mm accoppiati a pinze tipo Montreal. Infine, per soddisfare la volontà del cliente che oltre ad una vettura anche adeguata ad affrontare la pista per dei track day, sono stati approntati due set di cerchi in lega tipo GTA replica da 7Jx15", calzati rispettivamente

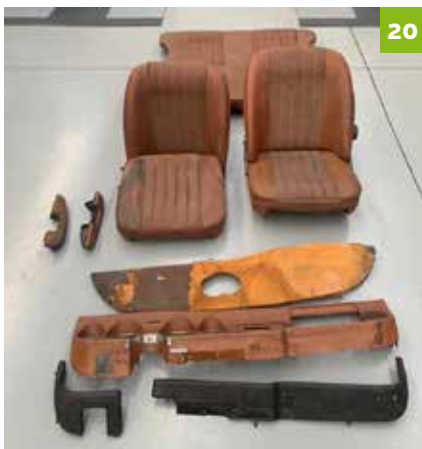
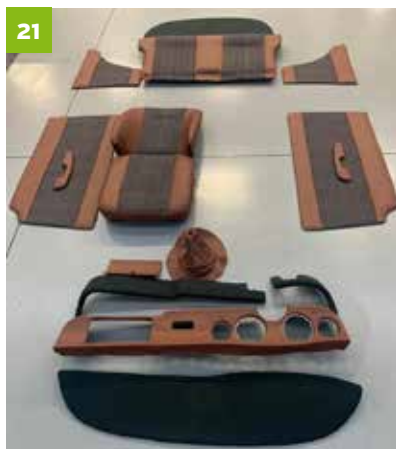
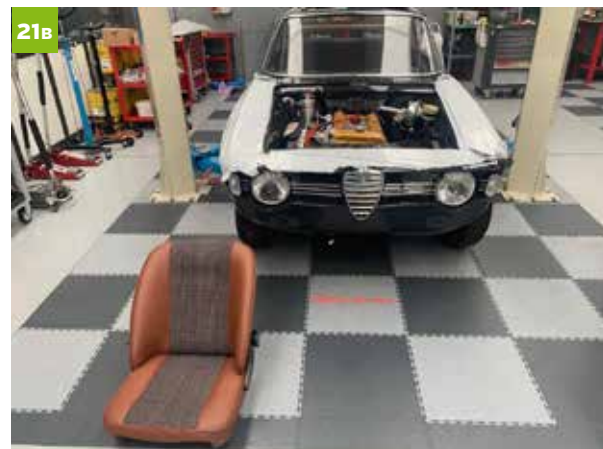
20, 21: Prima e dopo la cura: gli interni originali e quelli personalizzati, rivestendo i sedili originali, con l'intelaiatura ripristinata, pannelli e plancia con pelle Frau, tessuto con disegno "Principe di Galles" e Alcantara.

21B: Uno dei sedili originali, con il nuovo rivestimento, pronto per essere montato in macchina. In primo piano spicca la bella mascherina originale con i tre baffi orizzontali.

Per gli interni, il cliente oltre a fornire i materiali per i rivestimenti di sedili, pannelli e plancia, ha disegnato anche il progetto, mentre la realizzazione è stata eseguita dal tappezziere di fiducia di Alfa Delta. I tecnici di Marnate hanno prima restaurato l'intelaiatura dei sedili originali, perché di tipo particolare senza poggiatesta ma con contenimento laterale, così come sono stati rigenerati gli strumenti, sia perché in buone condizioni sia perché anche in questo caso il tachimetro del modello Veloce è particolare, con fondo scala a 220 km/h anziché 200. I sedili sono stati rivestiti con pelle Frau color biscotto ai lati e nella

parte posteriore, mentre la fascia centrale è in tessuto con disegno "Principe di Galles", così come i pannelli laterali. La fascia centrale della plancia, a tutta larghezza che ingloba anche il quadro strumenti, è stata rivestita sempre con pelle Frau, mentre la fascia inferiore e la palpebra superiore sono rivestite di tessuto Alcantara nero opaco, così come la cappelliera, mentre il cielo è rivestito con un tessuto a trama moderna incollato al soffitto. Il rivestimento del pavimento e del tunnel è stato realizzato in moquette grigia, realizzata su misura simile all'originale. Per un colpo d'occhio di un'eleganza spettacolare. Non solo: per soddisfare appieno le voglie pistaiole del cliente, sono stati approntati anche due sedili racing, rapidamente intercambiabili con quelli anteriori, abbinati a cinture di sicurezza a quattro punti. D'altronde, al cuore non si comanda! ●

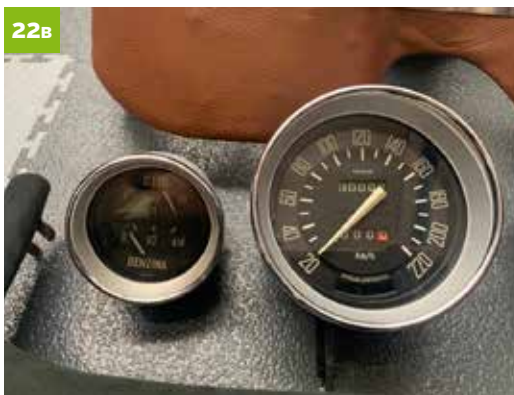
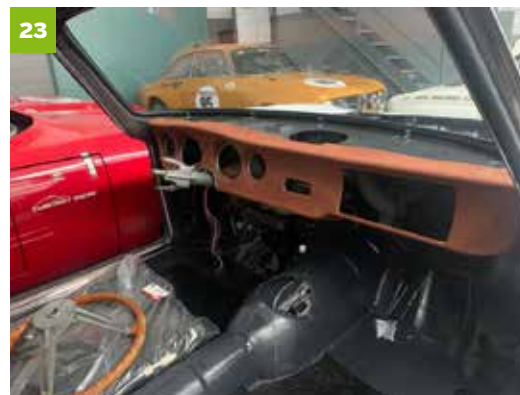
22, 22B, 23: La plancia, con la strumentazione rigenerata, pronta per il montaggio.
